# Te kust en te keur

In 1999 is een langdurige buitenopstelling gestart met twaalf zogeheten kunstwerken op twee (kust)locaties in Nederland. Doel: het bepalen van de effecten van bepaalde aansluitingen en (aangebrachte) defecten op de prestaties van verschillende conserveringen. De eerste metingen (2000-'03) leidden tot constatering en aanbevelingen voor de ontwerper. De laatste inspectie (2014-'15) richt zich op de coatings zelf, en heeft een signaalfunctie naar de applicateur en het staalconstructiebedrijf.

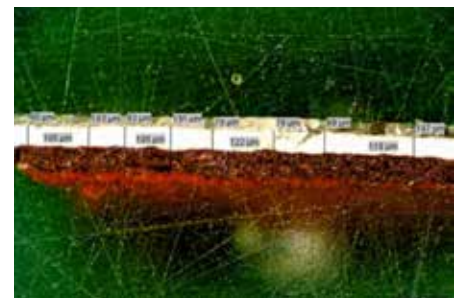
5a. Microscopische foto dwarsdoorsnede verfsystemen van kunstwerk 10 in Den Helder.

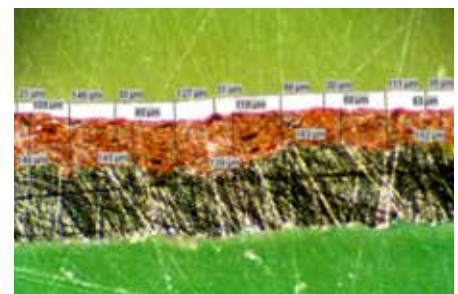
5b. Microscopische foto van hetzelfde kunstwerk (12) in IJmuiden.

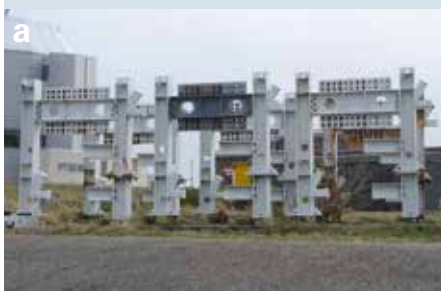
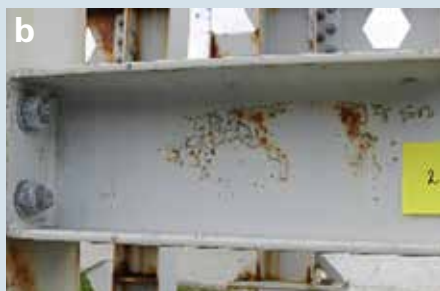
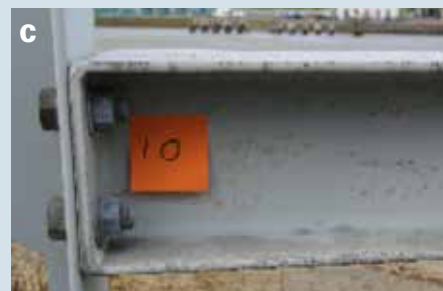
1. Slijtage aan het verfsysteem op de lasspeters, maar geen roestvorming (kunstwerk 1).
2. Vanuit bovengelegen voetplaat P9 treedt verkleuring op maar van roest is nog geen sprake. (kunstwerk 2).
3. De bovenliggende roestvorming heeft veel verkleuring van het onderliggende verzinkte deel veroorzaakt (kunstwerk 5)

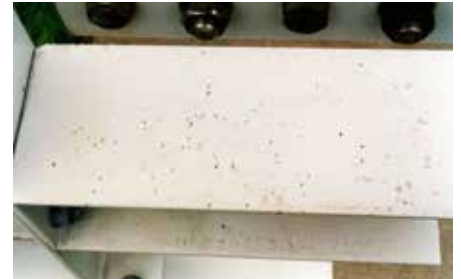
Sterk aangestraalde verzinkte oppervlakken geven roest door slijpdeeltjes.

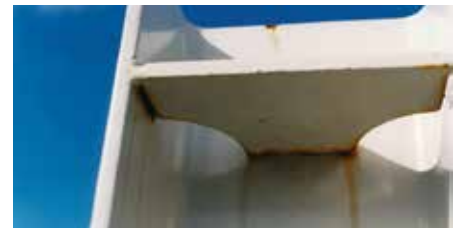
Een gepuntlaste mousehole geeft spleten die onvoldoende beschermd zijn.

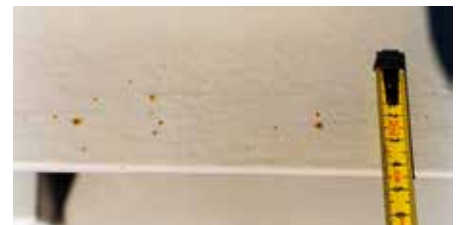
Doorgaande poriën in de verflaag zijn herkenbaar door roestvorming.

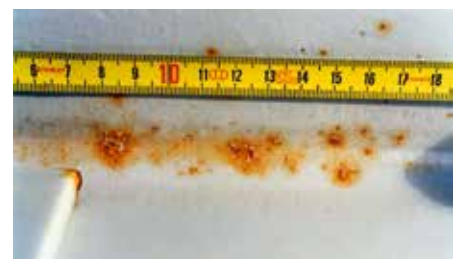
Dunne verflagen bieden onvoldoende bescherming.

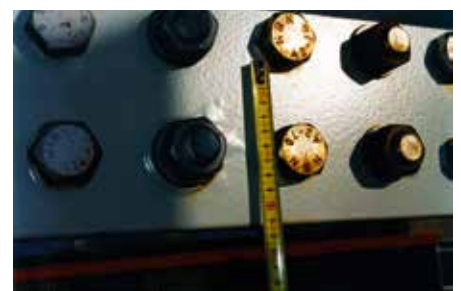
Blaarvorming vanuit een boutverbinding.
