Fiche technique 7

Etat de la surface de l'acier avant la galvanisation à chaud

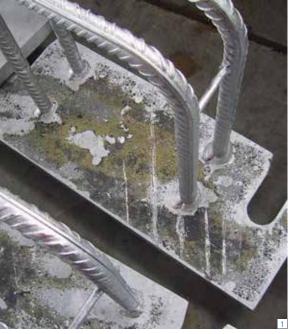
- restes de peinture et/ou de laque (voir aussi la figure 1);
- sprays de soudure trop épais ou à base de silicones ;

- 1 Surfaces non revêtues à cause d'impuretés impossibles à éliminer.
- 2 Marquages à la peinture.
- 3 Surfaces non revêtues à cause de marques non éliminées.

Nous devons éviter autant que possible les impuretés ci-dessus et nous devons les éliminer avant la livraison à l'atelier de galvanisation. Cela se produit généralement par voie mécanique (sablage léger, grattage, ponçage, meulage). De toute façon, certaines des impuretés mentionnées plus haut sont difficiles à détecter (c'est le cas des laques, sprays de soudure, silicones et résidus de colle d'autocollants). Le galvaniseur ne dispose pas des moyens nécessaires pour éliminer les impuretés résiduelles. L'acheteur doit être bien conscient du fait que le galvaniseur ne peut pas inspecter dans le détail la surface de l'acier.

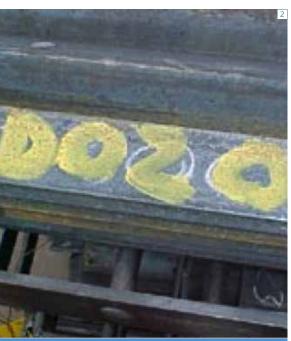
- laitiers de soudure ;
- couches épaisses d'huile et/ou de graisse ;
- marquages (voir les figures 2 et 3) à la craie grasse, à la peinture ou avec des marqueurs inappropriés (consultez le galvaniseur!);
- adhésifs, colles et autocollants.
