FICHE
TECHNIQUE

#1

TACHES DE
STOCKAGE HUMIDE

QU'EST-CE QUE LA ROUILLE BLANCHE ?

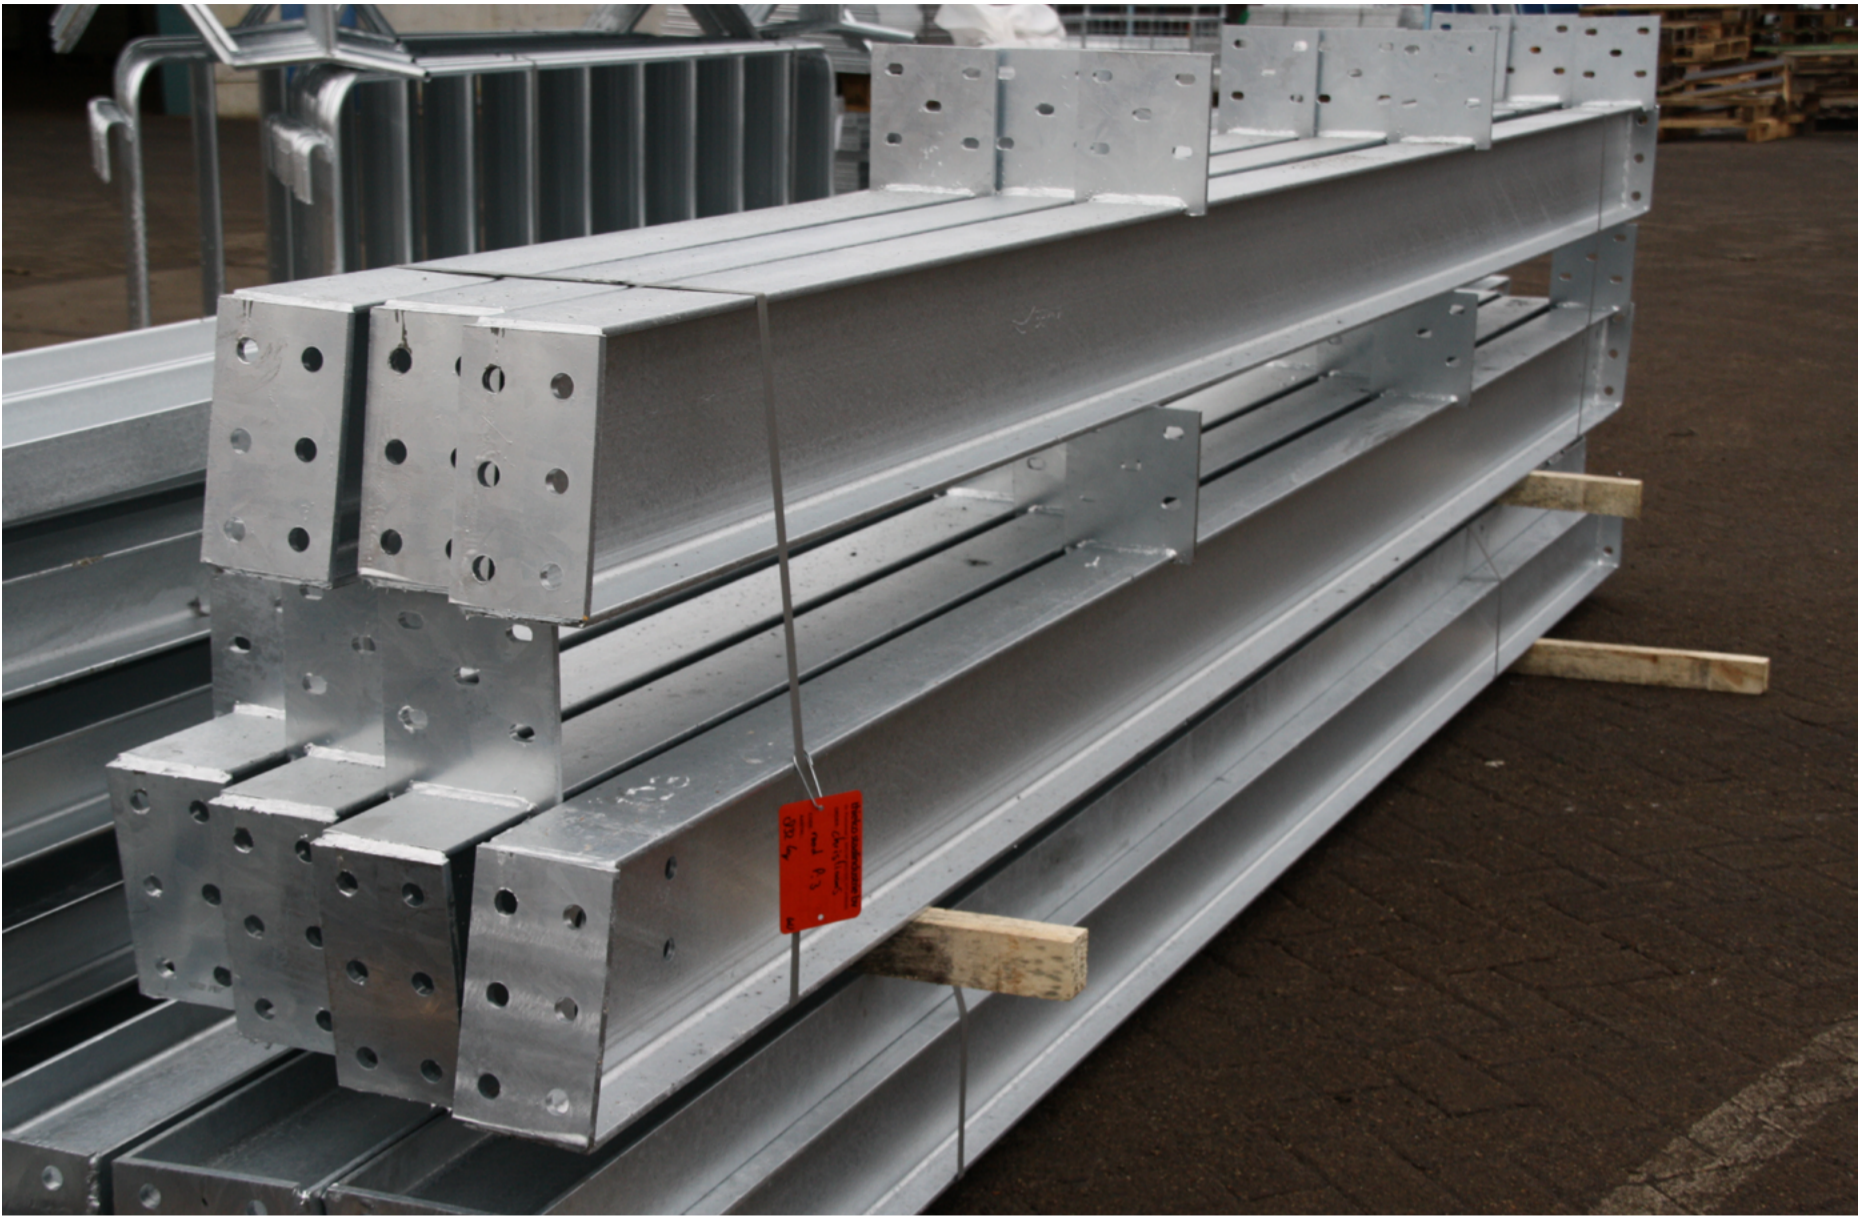
DES TACHES BLANCHES SUR LE ZINC ?

Il arrive assez régulièrement que l'acier galvanisé "frais" ne soit plus brillant mais présente un voile blanc et/ou des taches blanches. Souvent, le client est choqué par cette apparence et fait des commentaires. Le client a des doutes sur la durabilité ou pense que la galvanisation n'a pas été effectuée correctement. Dans le langage populaire, ce phénomène est également appelé "rouille blanche". Cette publication explique brièvement le comment, le pourquoi et la manière de prévenir ou de réparer ce problème.

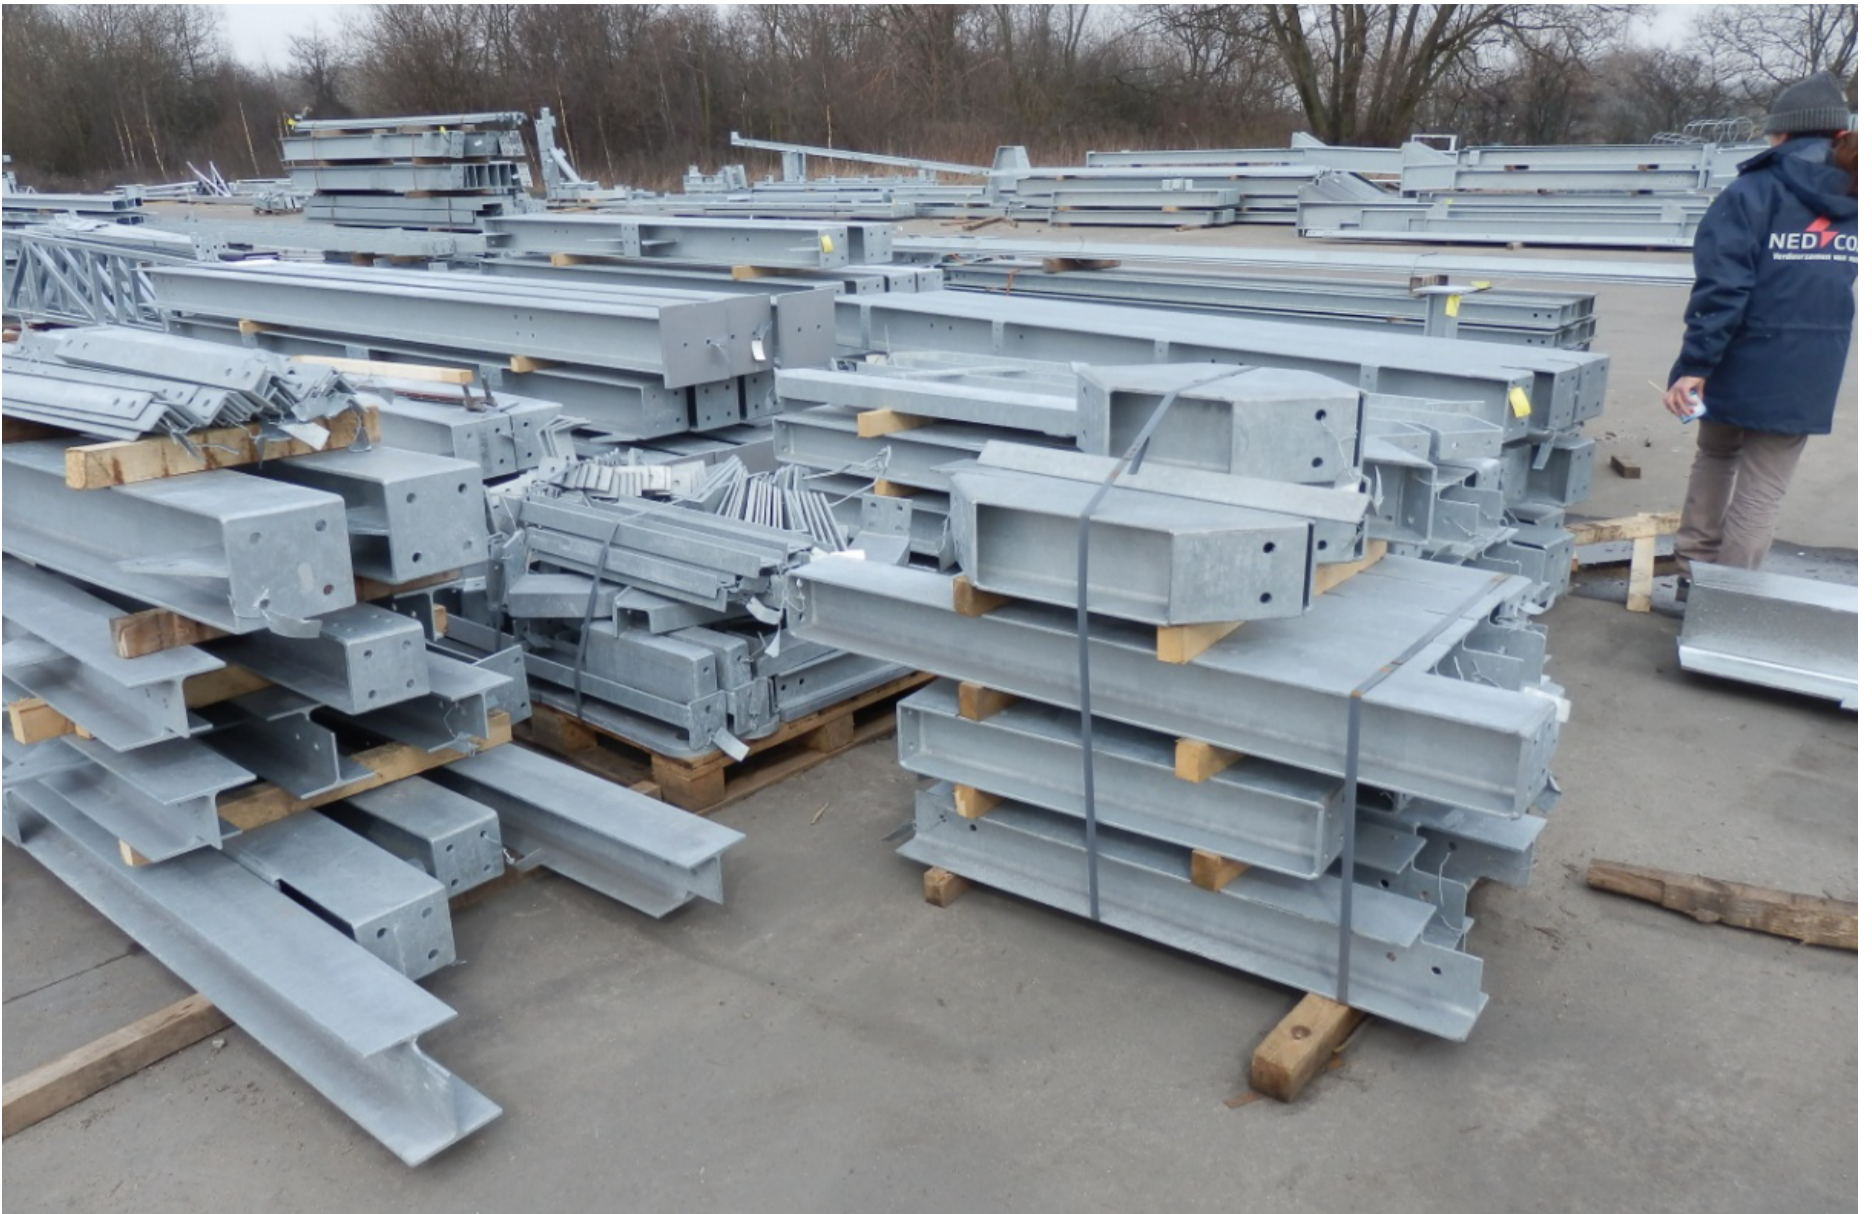
La patine est constituée d'une couche supérieure insoluble, adhésive et protectrice. Cette couche est principalement composée de carbonate de zinc basique. L'eau stagnante sur la surface galvanisée empêche la formation de cette couche, ce qui entraîne la formation très rapide de taches blanchâtres, constituées principalement d'oxyde de zinc basique et d'hydroxyde de zinc basique. Ces produits poudreux n'adhèrent pas bien. Ce phénomène se produit généralement lorsque l'eau de pluie ou l'eau de condensation reste sur la surface du métal. C'est, par exemple, le cas lorsque cette eau est piégée entre des pièces ou des feuilles empilées pendant le stockage ou le transport. Ces taches causées par un stockage humide sont surtout gênantes sur le plan esthétique.

Si vous souhaitez améliorer immédiatement l'aspect du matériau, il existe plusieurs façons d'éliminer les taches causées par un stockage humide :

- En utilisant un nettoyeur haute pression avec précaution.
- Brossage à sec avec une brosse en nylon dur (n'utilisez surtout pas de brosse en métal !).
- Brossage avec une brosse en nylon souple avec une solution d'acide citrique à 25 à 50 grammes/litre d'eau.
- Brossage avec une brosse en nylon souple avec une solution d'ammoniaque de 5 à 10% (en volume) dans l'eau.
