# Praktijkproef Hergebruik Geleiderail

## Ketenproject

Revisie                      Eindrapport

Uitgevoerd door      Verzinkerij Van Aert BV

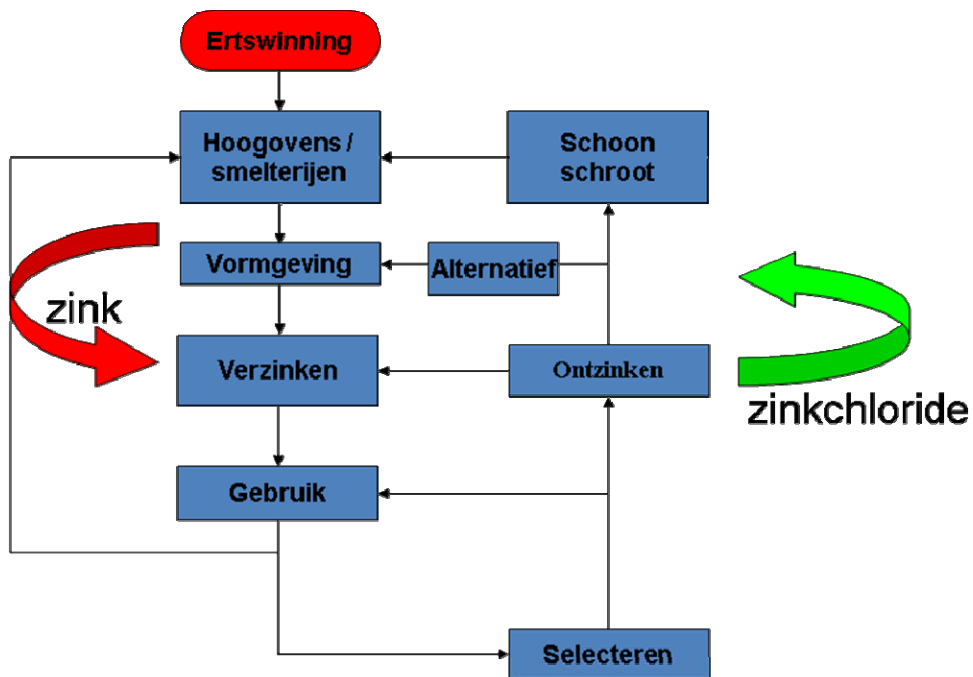
figuur 1: Samenhang ketens m.b.t. verzinkte vormgegeven producten

In de linkerkolom (ertswinning t/m gebruik) staat de productie en het gebruik van de vormgegeven verzinkte producten weergegeven. In de rechterkolom (selecteren t/m schoon schroot) staan de mogelijkheden weergegeven die er zijn als het gaat om het hergebruiken van verzinkte vormgegeven producten. Het meest duurzame hergebruik wordt bereikt indien een product op hetzelfde productniveau wordt toegepast. Een voorbeeld hiervan betreft het inzetten van een gedemonteerde geleiderail bij een ander baanvak. Een tweede niveau van hergebruik betreft het renoveren van een vormgegeven product. Het product wordt na verwijdering van de oude zinklaag en aanbrenge van een nieuwe zinklaag weer hergebruikt. Het derde niveau van hergebruik is, van producten die niet meer voldoen aan niveau 2, een ander alternatief product te maken. De laatste mogelijkheid van hergebruik betreft het ontzinken van alle overige producten en restanten en daarna aanbieden als schoon schroot aan de hoogovens/smelterijen om van het metaal weer nieuw staal te kunnen produceren.

Er bestaan diverse kanalen waarlangs de verzinkte vormgegeven producten kunnen terugkomen in het hergebruiktraject. In figuur 1 zijn deze stromen op hoofdlijnen weergegeven. Hergebruik van vormgegeven producten is de meest hoogwaardige toepassing en sluit aan bij de cradle to cradle gedachte.

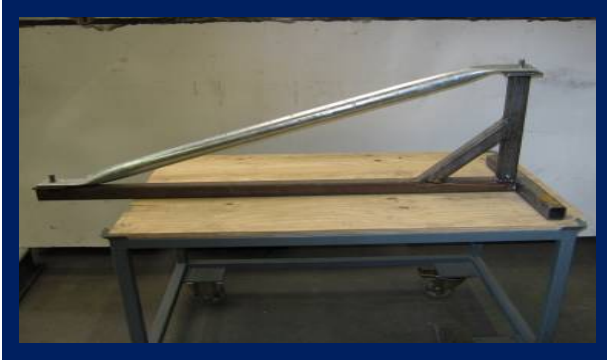
foto 5: controle bevestigingsgaten

- De eerste controle was ook hier een visuele inspectie op algemene beschadigingen, roestvorming en op scheurvorming in de plat gedrukte vlakken.
- Als tweede stap is met het kaliber (zie foto 5) de controle op de steekmaat van de bevestigingsgaten gecontroleerd volgens NEN 5190.

Aantal
Aantal in onderzoek	1.006
<b>Afwijking</b>	
Roestvorming	1
Rechtheid, beschadiging	33
Scheurvorming	1
Steekmaat bevestigingsgaten	35
<b>Totaal afkeur</b>	<b>70</b>
<b>Gerenvoerd</b>	<b>936</b>

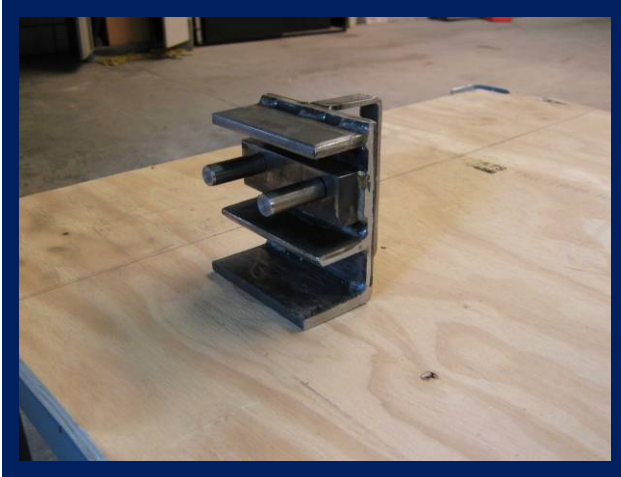
**foto 6: controle steekmaat bevestigingspunten**

- De eerste controle bestond hierbij uit een visuele controle op algemene beschadigingen, roestvorming, rechtheid en hei-beschadigingen op de kop van de paal.
- Met het kaliber (zie foto 6) is een controle uitgevoerd op de steekmaat van de bevestigingsgaten ten opzichte van de bovenkant van de paal

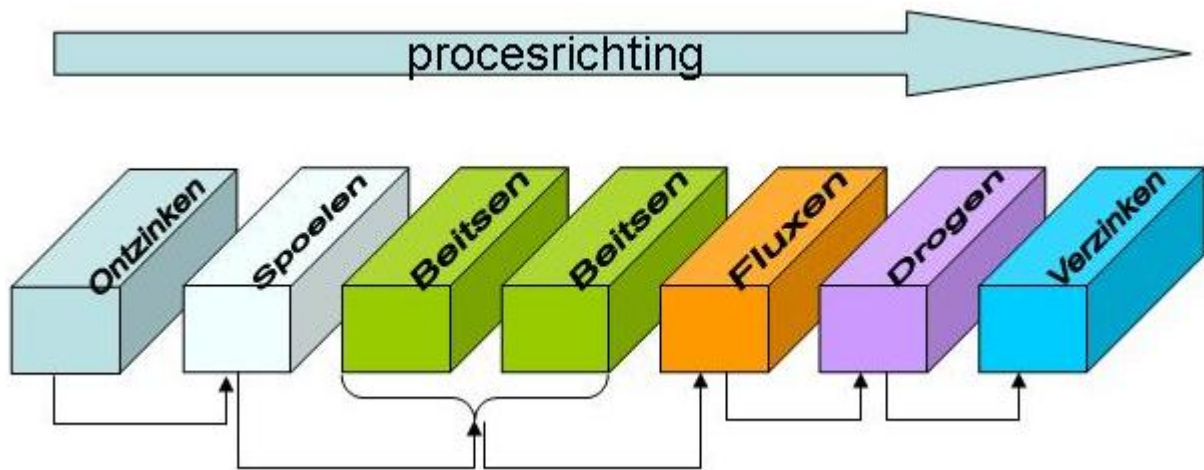
figuur 3: processtappen in het ont- en verzinkproces

Het renoveren van verzinkte geleiderailonderdelen gebeurt vrijwel op dezelfde wijze als het thermisch verzinken van nieuwe materialen. Enig verschil is dat de verzinkte producten eerst ontzinkt dienen te worden. Na het ontzinken in zoutzuur worden de materialen gespoeld en gebeitst. Om de verbinding tussen het vloeibare zink en de materialen tot stand te brengen wordt op het materiaal flux aangebracht waarna deze worden gedroogd. Het thermisch verzinken gebeurt in een zinkbad op 450°C.

In de huidige situatie worden nieuwe nog onverzinkte producten voorafgaand aan het thermisch verzinkproces voorbehandeld in een reeks dompelbaden. In deze voorbehandeling worden te verzinken materialen ontvet, gebeitst en voorzien van een laag flux(zout). Na de voorbehandeling worden de producten thermisch verzinkt door deze onder te dompelen in een bad met vloeibare zink.

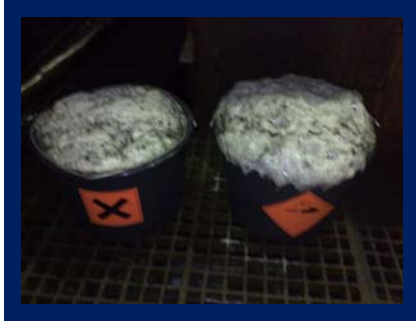
foto 7: proef waterstof en schuimvorming

Tijdens het huidige ontzinkproces in zoutzuur ontstaat veel waterstofgas. Dit waterstofgas is niet alleen gevaarlijk, het heeft ook een hevige schuimvorming in het bad tot gevolg. Indien de reactie te snel gaat ontstaat zoveel schuim dat dit over de badrand de beitskelder in vloeit. Om het ontzinkproces netter te laten verlopen willen we graag de schuimvorming beperken. Om de schuimvorming te beperken zou het verminderen van de waterstofproductie een goede oplossing kunnen zijn. Bijkomend voordeel is de kleinere kans op een explosie door de beperkte waterstofproductie. Er zijn twee theorieën in de praktijk getest. Als eerste is getracht de waterstofontwikkeling te vertragen door toevoeging van beitsremmer. Beitsremmer wordt algemeen ingezet om aantasting van het metallisch ijzer in de beitsbaden tegen te gaan. In een beitsbad zonder beitsremmer oxideert het metallisch ijzer langzaam onder vorming van waterstofgas. De beitsremmer gaat het ontstaan van waterstof aan het ijzeroppervlak tegen waardoor de oxidatie van het metaal wordt voorkomen. Door het inzetten van beitsremmer in het ontzinkproces kan de waterstofvorming vertraagd worden waardoor er minder schuimvorming optreedt en de hoeveelheid waterstofgas per tijdseenheid wordt beperkt. Door een proef op kleine schaal is er geen waarneembare verschil in waterstof en schuimvorming tijdens de reactie. (zie foto 7).

In een tweede test is getracht de waterstofvorming te beperken door het zuur als oxidator te vervangen door een andere oxidator waarbij geen waterstof ontstaat.

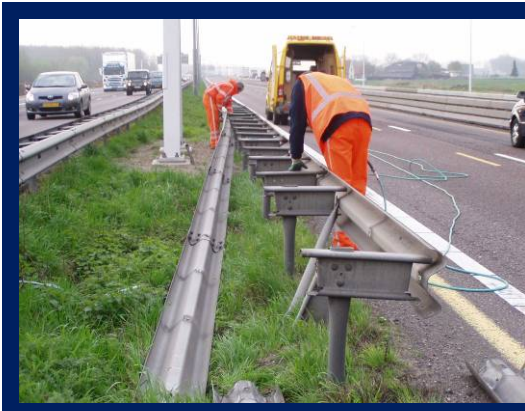
foto 8: demontage rails

- 2 medewerkers bouten over een lengte van 30 meter de rails los van de afstandhouders
- Medewerkers draaien de bouten van de railverbindingen los
- Medewerkers draaien de afstandhouders los van de stijlen
- Medewerker trekt met behulp van een kraanwagen de stijlen uit de grond
- Medewerkers laden de losse delen op de aanhangwagen met behulp van de kraanmachine

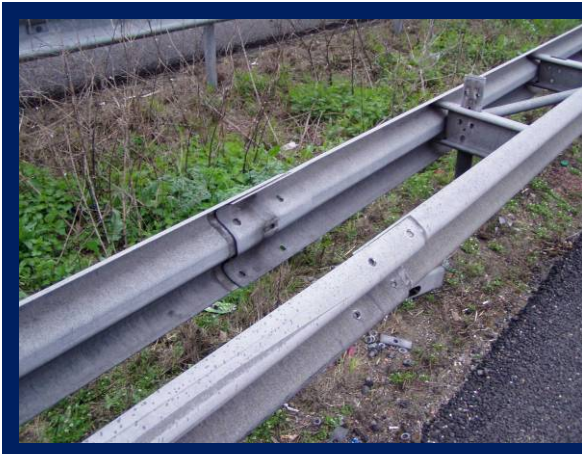
foto 14: losmaken planken per 12 meter

- kraanwagen legt 12-meter delen op de grond
- los maken afstandhouders van de planken (foto 17)
- losmaken planken
- opstapelen diverse delen
