# Te kust en te keur

In 1999 is een langdurige buitenopstelling gestart met twaalf zogeheten kunstwerken op twee (kust)locaties in Nederland. Doel: het bepalen van de effecten van bepaalde aansluitingen en (aangebrachte) defecten op de prestaties van verschillende conserveringen. De eerste metingen (2000-'03) leidden tot constatering en aanbevelingen voor de ontwerper. De laatste inspectie (2014-'15) richt zich op de coatings zelf, en heeft een signaalfunctie naar de applicateur en het staalconstructiebedrijf.

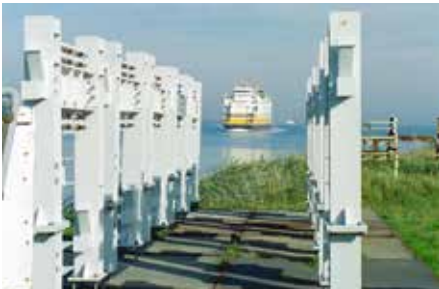
1. Opstelling Den Helder in 2003.

In veel gevallen wordt automatisch aangenomen dat een omgeving direct aan de kust een corrosieklasse C5 is. Deze opstelling in Den Helder geeft hier echter niet direct een bevestigend antwoord op. De vastgestelde zinkslijtage is minder dan de norm aangeeft voor deze corrosieklasse. De oorzaken kunnen verschillend zijn. Er is bijvoorbeeld weinig luchtvervuiling in deze omgeving of ook de SO<sub>2</sub>-belasting is laag. Dus, mogelijk is hier geen sprake van C5, maar van C4. Nader onderzoek is nodig om dit goed vast te stellen.

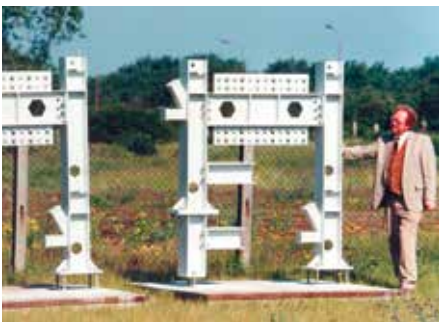
2. Opstelling Ijmuiden in 1999.

De twee locaties zijn gekozen om de corrosiebelastingklasse C5-M (maritiem) en C5-I (industriële) te vergelijken. Voortijds zijn de twee constructies in IJmuiden verplaatst van een locatie vlakbij de hoogovens naar een 2,5 km verderop gelegen terrein achter een kantoorgebouw. Een bedoeld vergelijk tussen I en M loopt dus spaak.

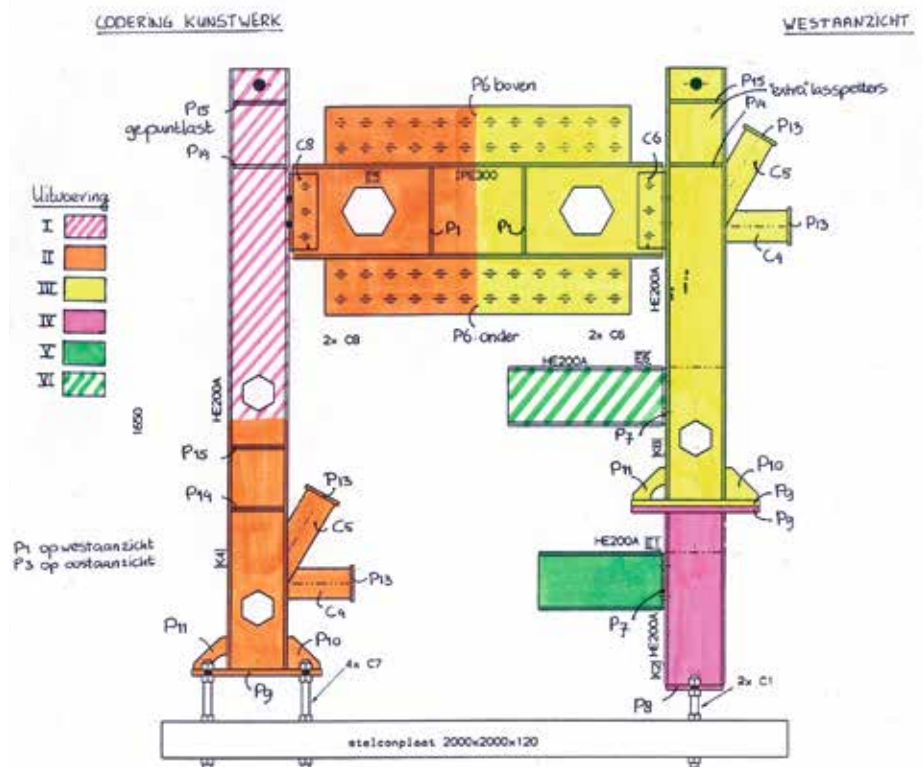
3. De constructie van de kunstwerken met de verschillende niveaus in kleur (zie tabel 1).

De opgestelde objecten zijn identiek in vorm en kennen verschillende onderdelen en afwerk-niveaus (afb. 3 en tabel 1). Om eventuele maatregelen en gedrag te beoordelen, zijn hierbij 'defecten' die in de praktijk voorkomen, aangebracht. Te denken valt aan mouseholes, gebroken of rechte hoeken,

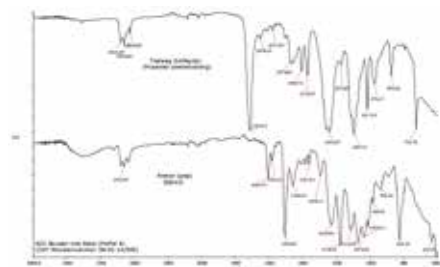
4. Voorbeeld van een spectrum van kunstwerk 9: primer en toplaag.

De bepaling van het type bindmiddel is uitgevoerd conform COT-werkinstructie 20.02.01 via een Fourier Transformatie Infra Rood Spectroscopie (FTIR). Hierbij is gebruik gemaakt van een Spectrum BX FT-IR-spectrometer met een Golden Gate Single Reflection Diamond ATR als accessoire. Van de primer en toplaag is een spectrum gemaakt (zie *afb. 2* voor een voorbeeld van kunstwerk 9). De spectra zijn vergeleken met alle in de digitale bibliotheek aanwezige spectra. De resultaten staan hieronder.
