Fiche technique 19

Galvanisation à  
chaud discontinue  
vs. systèmes de  
peinture

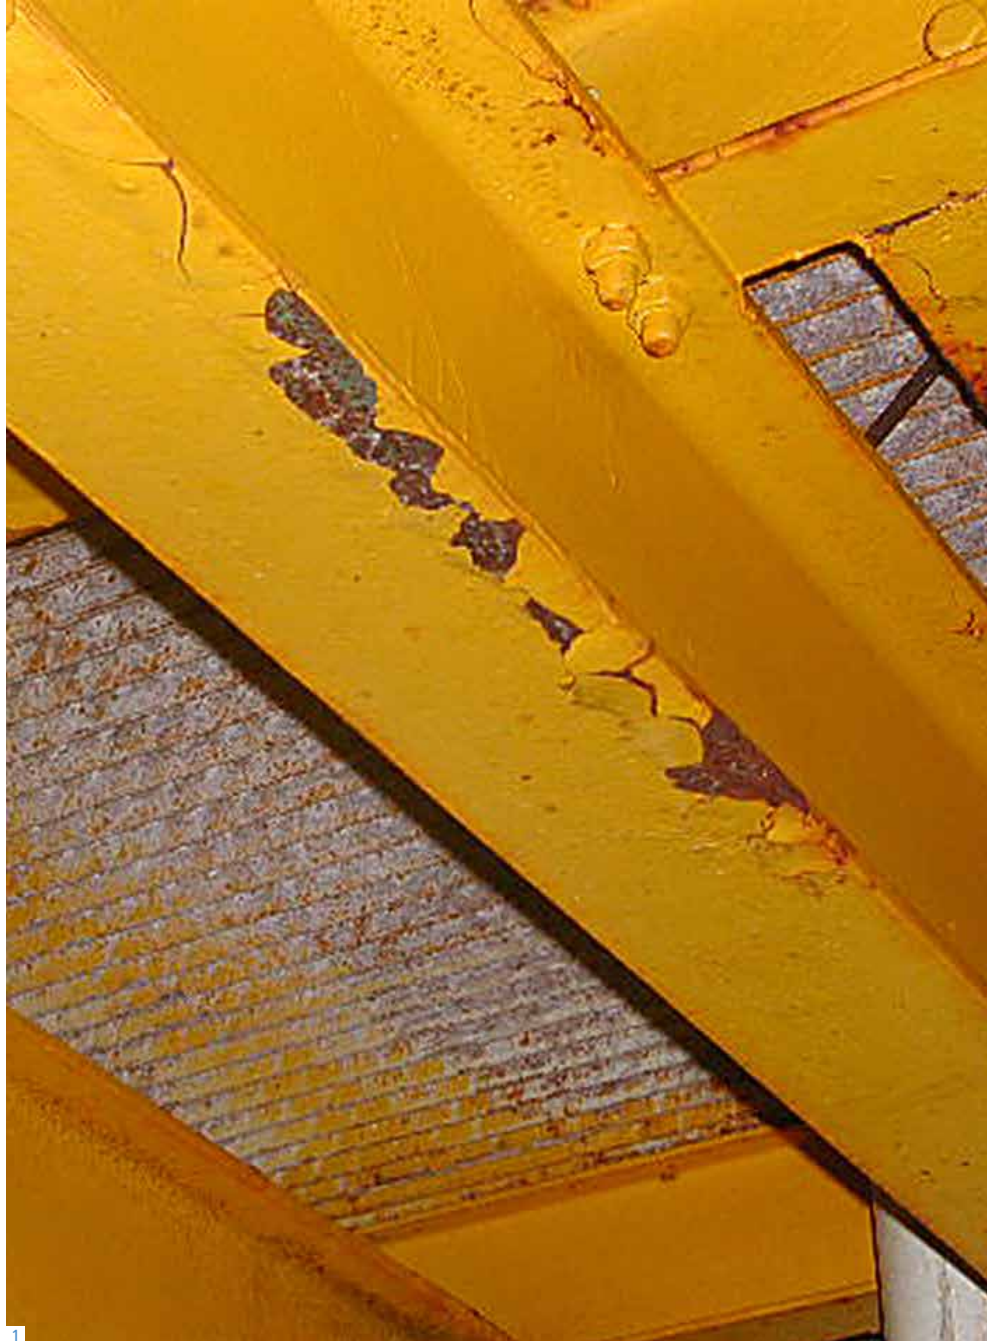
Cover : Corrosion par mauvais recouvrement des arêtes, système de peinture.

L'épaisseur de revêtement des [systèmes de peinture](#) dépend non seulement de l'habileté de l'opérateur. Elle est également plus faible dans les zones difficilement accessibles et au niveau des arêtes et des angles (où le système de peinture est de toute façon plus fragile).
