TECHNISCH INFOBLAD #23

NIET ZICHTBARE VERZINKGATEN / BLINDE GATEN

Ik wil niet dat er zoveel verzinkgaten
zichtbaar zijn. Is dat mogelijk?

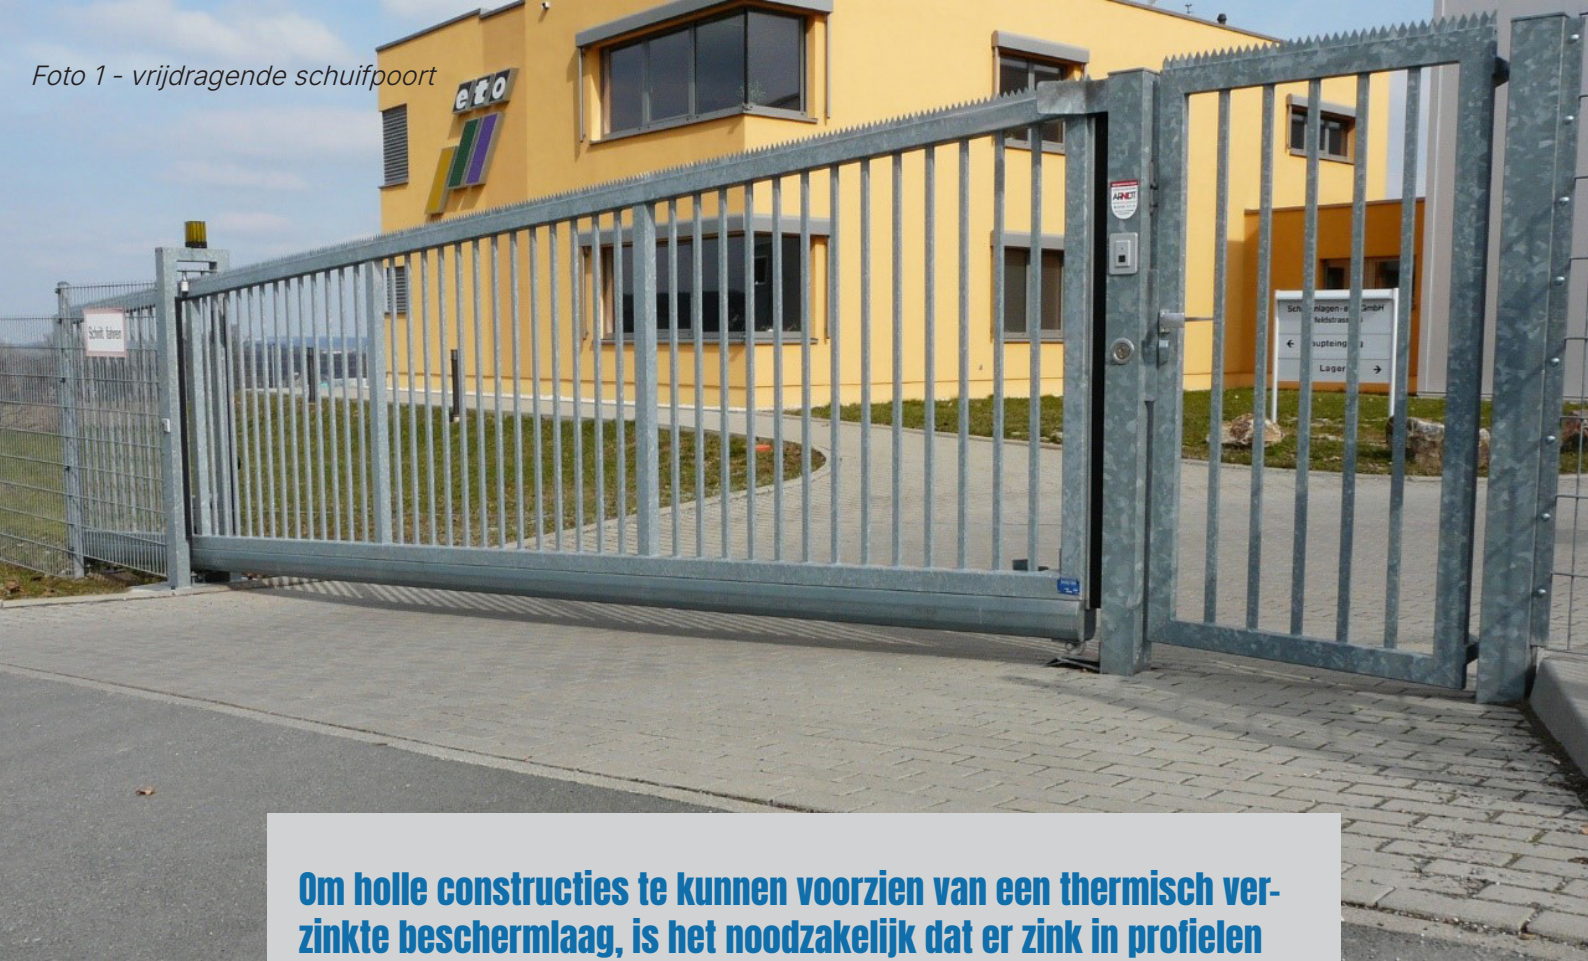
Foto 1 - vrijdragende schuifpoort

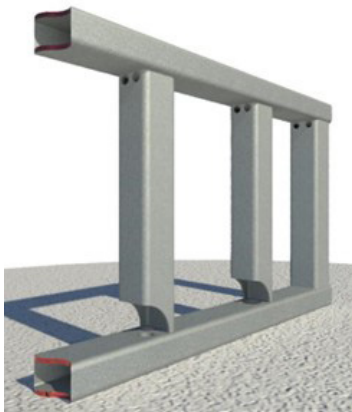
Foto 2 - zichtbare verzinkgaten aan de bovenzijde en niet zichtbare verzinkgaten aan de onderzijde van de kokerspijl

Om esthetische redenen vindt men deze gaten soms minder mooi of zijn de gaten vanwege het gebruiksdoel ongewenst. Dan worden de gaten wel eens aangebracht op een manier dat ze niet of nauwelijks zichtbaar zijn na assemblage van de materialen tot een werkstuk, zoals voorbeeld een hekwerk bestaande uit een boven- en onderkoker met ertussen een aantal buisspijltjes. Deze buisspijltjes dienen te worden voorzien van gaten waarbij men twee keuzes heeft. Enerzijds om de gaten voor te boren in de boven- en onderkoker en daarna de spijl ertussen te lassen en anderzijds om de spijltjes zelf te voorzien van openingen ter plaatse van de onder- en bovenkoker. Op de eerstgenoemde manier (foto 3) zal het zink via de onderkoker in de spijltjes geraken terwijl lucht en residuen via de bovenkoker kunnen ontsnappen. Het is wel zo dat deze gaten bij aanlevering van de werkstukken op de verzinkerij niet meer zichtbaar zijn. Soms kan men nog een stukje in de boven- en onderkoker kijken en een aantal spijltjes wel beoordelen, maar het overgrote deel ervan niet.

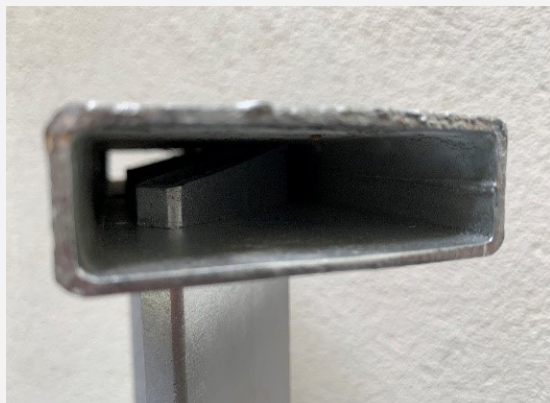
Foto 3 - detail niet zichtbare verzinkgaten in geval van een lamellenhekwerk

Het op bovengenoemde manier samenstellen van een werkstuk is om veiligheidsredenen ongewenst en dient te worden vermeden. Als een dergelijke interne ontluuchting niet op een andere manier kan plaatsvinden, dan zal men dit vooraf moeten bespreken met de verzinkerij [Dit is een verplichting opgelegd aan de opdrachtgever, zie ook ISO 1461, A.2, e]. Daarbij zal, overeenkomstig met ISO 14713-2: 2019, verzekerd moeten worden dat:

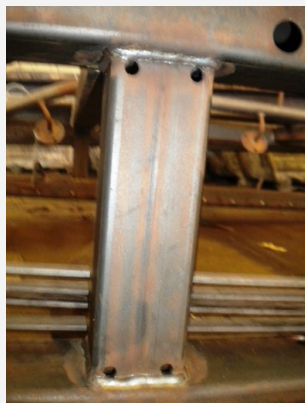
Foto 4 - verzinkgaten

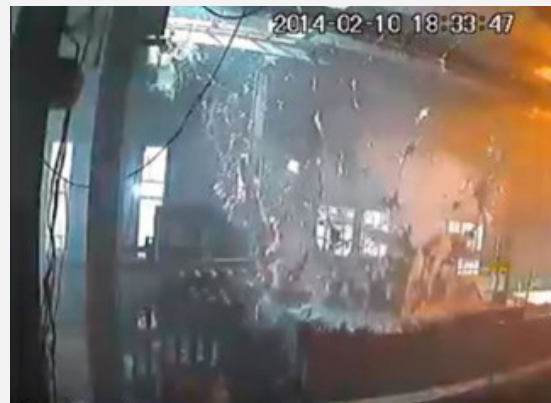
Foto 5 - explosie in het zinkbad met zichtbaar het rondvliegende zink (van 450 °C).
Opmerking: in de Benelux zijn veiligheidsmaatregelen genomen door middel van o.a. een omkasting die de omgeving van het zinkbad beschermt tegen rondvliegende zinkspatten

Als een werkstuk niet van (voldoende) verzinkgaten is voorzien, dan bestaat het gevaar dat het te verzinken product niet geheel onderdompelt in het vloeibare zink. Dit komt doordat een voorwerp dat in een vloeistof wordt ondergedompeld, een opwaartse kracht ondervindt die gelijk is aan het gewicht van de verplaatste vloeistof. Mocht het voorwerp, ondanks het feit dat er onvoldoende gaten zijn voorzien, toch onderdompelen vanwege een hoog eigen gewicht, dan bestaat het gevaar dat de afgesloten en niet ontluchte ruimte zal leiden tot een ontploffing. Die ontploffing wordt veroorzaakt doordat vocht dat in de afgesloten ruimte is terechtgekomen (voorbehandelingsvloeistof) tijdens het verzinken niet kan ontsnappen, maar wel oploopt in temperatuur. Er ontstaat stoom en dat resulteert in een grote toenemende druk, hetgeen zal leiden tot het exploderen van het betreffende onderdeel. Dat dit een zeer gevaarlijke situatie oplevert voor de werknemers ter plaatse van het zinkbad, behoeft geen betoog. Daarnaast ontstaat er een enorme schade door het wegvliegend vloeibare zink. Ook bestaat er groot gevaar voor de integriteit van het zinkbad en de constructie van de oveninstallatie. Het zinkbad kan namelijk door de explosie vervormen en mogelijk ook de oveninstallatie waardoor versnelde vervanging van de zinkbad en andere reparaties nodig kunnen zijn.

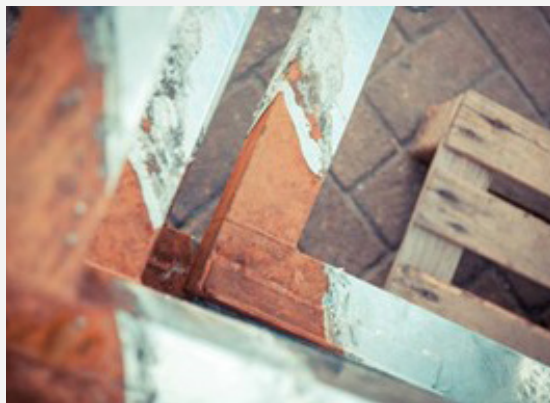
Foto 6 - door het niet aanbrengen van voldoende ontluchttingsgaten, is het voorwerp blijven hangen

HET SOORTELIJKE GEWICHT VAN ZINK IS CA. 7 KG/LITER. DUS TEN OPZICHTE VAN WATER MET EEN SOORTELIJK GEWICHT VAN 1 KG/LITER, IS DE OPWAARTSE KRACHT VAN ZINK ZEVEN KEER GROTER BIJ EEN GELIJKBLIJVEND VOLUME. DAAROM IS HET DUS LOGISCH DAT HET AANBRENGEN VAN VERZINKGATEN VAN GROOT BELANG IS OM GOED EN VEILIG TE KUNNEN VERZINKEN.

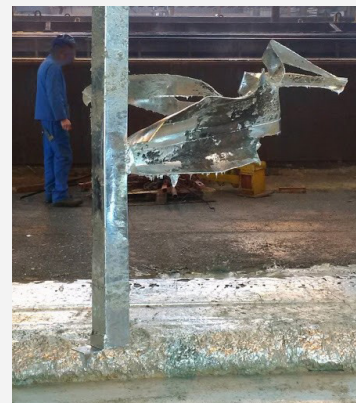
Foto 7 - geëxplodeerde tussenkoker in een frame door het ontbreken van verzinkgaten

Visuele ingangscntrole is dan door de verzinkerij niet of nauwelijks mogelijk. Men zal uit voorzorg het werkstuk niet in behandeling nemen. Mochten er namelijk geen verzinkgaten aangebracht zijn, kan dit leiden tot ontploffingsgevaar. In het verleden zijn hier helaas voorbeelden van met soms dramatische gevolgen.
